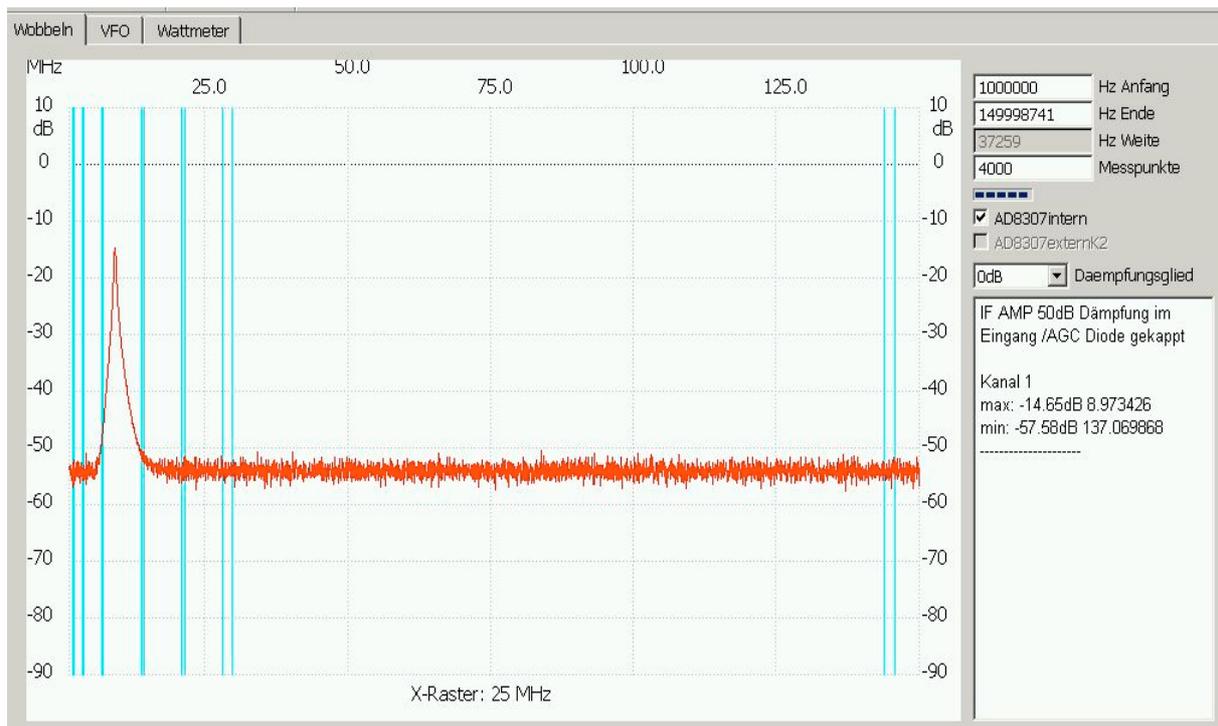
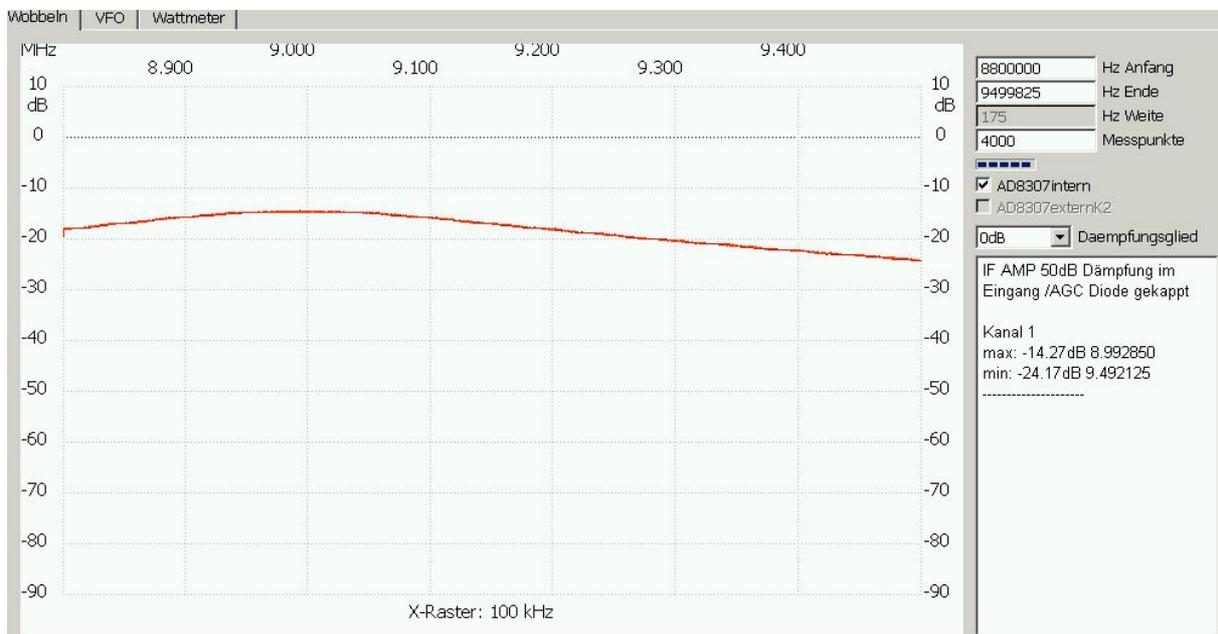
Ich verschaltete dann den IF Amp mit meinem NWT und machte eine erste Messung mit durchtrennter AGC Diode.

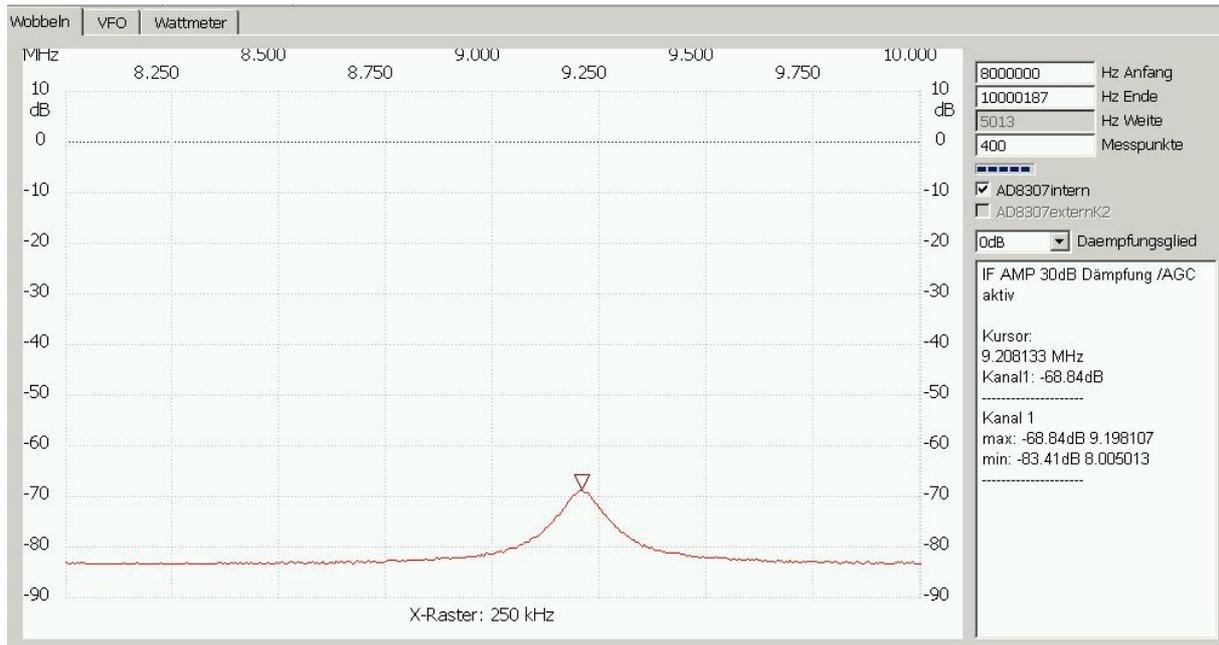
Das sah ja nun nicht schlecht aus, aber es kam doch anders... Beim aktivieren der AGC Diode fiel dann folgendes auf. Die Resonanz war weit ab vom Schuß. Das trotz ganz eingedrehter Spulenkerne. Auch hier wieder meine eigene Dösigkeit... die Becher waren schon verlötet..
