# QCX – Reparaturbericht 2020/05

**Meiningen , 12.05.2020 , Manfred , DL3ARW**

Im April 2020 erhielt ich ein defektes Funkgerät , einen QCX für 20m.

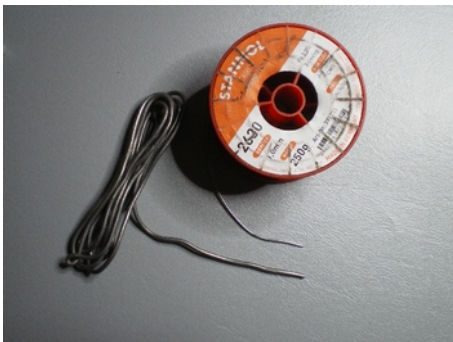
Im Bild 3 das Lötzinn , das etwas dickere ist 1,5mm mit Kolophonium im Inneren und im Bild 4 zwei von den vielen mir zur Verfügung stehenden Lötspitzen. Die etwas breitere Spitze gewährleistet, dass alle Pins des IC mit einmal erhitzt werden.

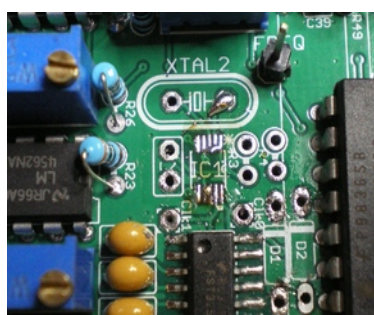
Mit der normalen 1,5mm Spitze das Lötzinn mit dem Kolophonium aufgetragen und schon schwamm das IC in der „Brühe“ , die breite Spitze kam noch gar nicht ins Spiel . Man konnte das IC mühelos mit der Pinzette von der Leiterplatte heben . Danach alles mit Endlötflitze gesäubert und schon kann das neue IC eingesetzt werden. Zuvor die Spannungsversorgung des si5351a mit 3,3V noch überarbeiten.
